### 採水用器材に由来する鉛汚染事例

海水試料から環境基準値(0.01mg/l)を超える鉛が検出された。鉛が基準値を超過した原因を検討した結果、採水を行った委託業者が使用していたハイロート採水器が汚染源であることがわかった。このハイロート採水器の台座の中のおもりには鉛が使用されていた。また、台座接合部には隙間があり、海水が容易に侵入できる構造となっていた。よって、おもりの鉛表面に鉛の化合物(Laurionite 及び Cerussite)を主成分とする白色粉体が生成し、それが、試料容器に海水を入れる際、台座部に侵入した海水とともに試料容器に混入したことにより、鉛汚染を引き起こしたものと考えられた。

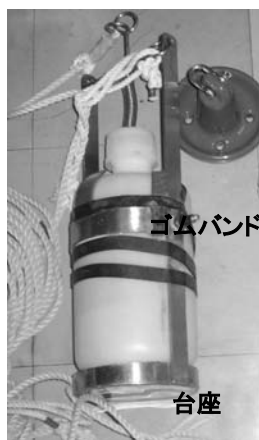
図2 ハイロート採水器

A 社は、a 船でハイロート採水器、b 船でバンドーン採水器を使用していた。ハイロート採水器を図2に示す。使用されたハイロート採水器は、古いもので、台座部等に

修理した跡があり、ポリピンを固定するため、ゴムバンドが用いられていた。

ハイロート採水器及びバンドン採水器を蒸留水に浸漬して鉛を測定した結果、バンドン採水器浸漬水は、0.005mg/l 未満であったが、ハイロート採水器浸漬水は、0.028mg/l 検出された。そこで、ハイロート採水器が鉛の汚染源であると考え、ハイロート採水器の容器内側を洗浄し、鉛を測定したが、0.005mg/l 未満であった。ハイロート採水器は、ポリビンを固定するため、ゴムバンドが使用されていた(図2)が、このゴムバンドの隙間に白色物質が付着していた。よって、ゴムバンドの浸漬水及び白色物質洗浄水について測定を行った。また、ハイロート採水器の台座部を蒸留水に浸漬した浸漬水についても測定した。結果を表3に示す。ハイロート採水器の台座部浸漬水から0.21mg/l 検出されたことから、台座部が鉛の汚染源であると考えられた。

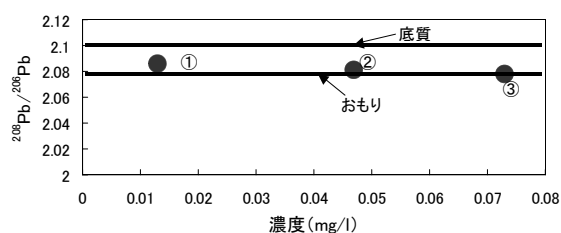
図4 海水の鉛濃度と安定同位体比の関係並びに底質及びハイロート採水器のおもりの安定同位体比

$^{207}\text{Pb}/^{206}\text{Pb}$  値は、相違が見られなかった。図4に海水の鉛濃度と  $^{208}\text{Pb}/^{206}\text{Pb}$  の関係を示す。St. 6及び8の底質の  $^{208}\text{Pb}/^{206}\text{Pb}$  値は、2.100及び2.103で、平均値2.102であった。ハイロート採水器台座部のおもりの  $^{208}\text{Pb}/^{206}\text{Pb}$  値は、2.079であった。底質及びおもりの安定同位体比を、図4内に太線で示す。海水試料の  $^{208}\text{Pb}/^{206}\text{Pb}$  値は、2.077-2.085の範囲にあり、おもりと近い値であった。また、鉛濃度の上昇 (St. 1:0.013mg/l, St. 2:0.047mg/l, St. 3:0.073mg/l) とともに、 $^{208}\text{Pb}/^{206}\text{Pb}$  値は、おもりの値近くに変化した。よって、鉛汚染の起源は、底質による巻き上げでなく、おもりの存在と考えられた。

海水、底質及びおもりの鉛安定同位体比  $^{208}\text{Pb}/^{206}\text{Pb}$  を求めたところ、海水試料は、底質よりハイロート台座のおもりと近い値を示したことから、底質の巻き上げではなく、おもりが汚染源であると考えられた。

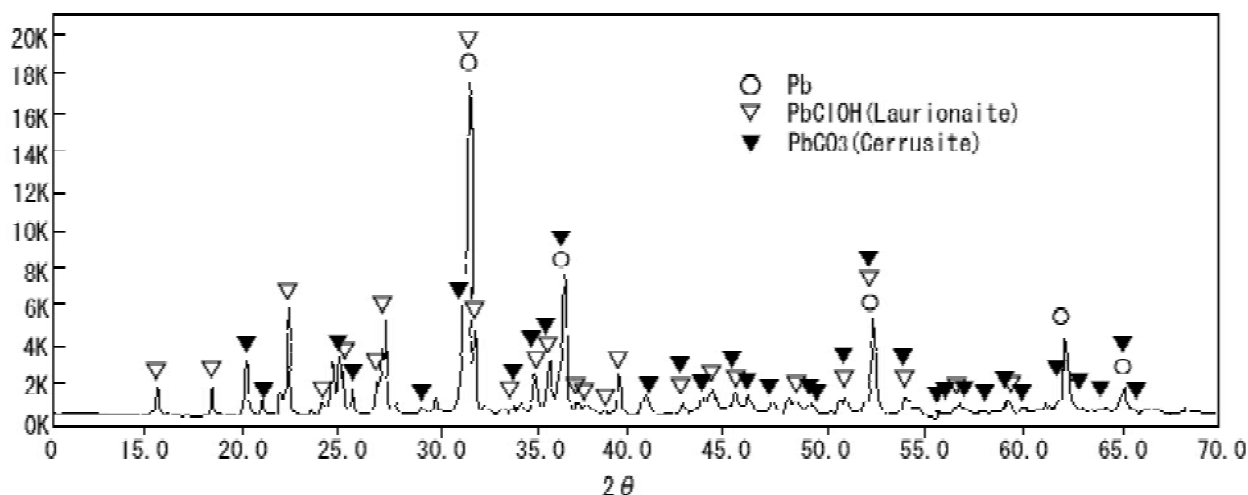
図5 X線回折パターン

おもり表面に付着した白色粉体を剥離し、X線回折法により、構成成分を分析した。結果を図5に示す。主成分は、Laurionite ( $\text{PbClOH}$ ) 及び Cerussite ( $\text{PbCO}_3$ ) であった。山崎らの報告では、金属鉛は雨水と大気に晒されると容易に風化し、Hydrocerussite ( $\text{Pb}[\text{Pb}(\text{OH})_2\text{CO}_3]_2$ ) 及び Cerussite からなる白色皮膜が生じることが報告されている<sup>4)</sup>。今回は、同様に、Cerussite が検出された。しかし、Hydrocerussite は検出されず、Laurionite が生成していたが、その生成機構等については、今後の課題である。

おもり表面に付着した白色粉体を X 線回折法で分析したところ、主成分は、Laurionite 及び Cerussite であった。

以上のことから、ハイロート採水器を海中に入れた際、台座の隙間から海水が台座内部に入ったと考えられる。そこで、おもりの鉛表面に生成した Laurionite 及び Cerussite を主成分とする白色粉体が、ハイロート採水器から試料容器に海水を移し替えるときに、台座部に侵入した海水とともに試料容器に入ったことによって、鉛汚染を引き起こしたものと考えられた。
