農業用水路に浮遊する油膜様物質の調査事例について

石橋融子・馬場義輝・大石興弘

農業用水路において、油膜と見られる物質が浮遊し、事業場からの油流出が疑われたため、原因解明調査を実施した。農業用水路の水質を測定した結果、油分（*n*-ヘキサン抽出物質）が低い値であるのに対し、鉄濃度が高く、またその性状から、油膜様物質は、鉄バクテリアによる皮膜の可能性が高いことが示唆された。

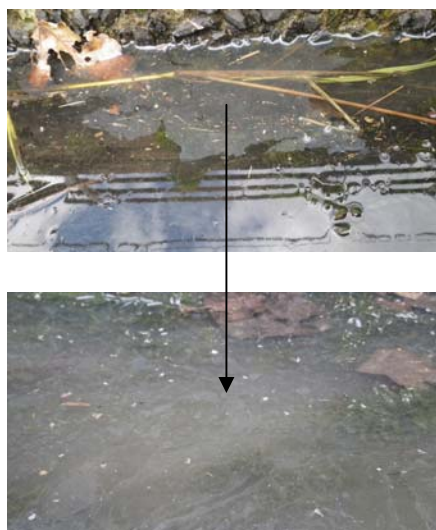
図1 用水路で観測された油膜様物質写真

農業用水路において、図1に示すような薄く広がって浮かぶ油膜様物質が浮遊しているとの苦情があり、原因解明調査を実施した。油膜は主に事業場などからの油流出事故により生じ、本県においても過去数多く発生しているが、今回、事業場からの油流出を確認できなかった。一方、用水路の水を簡易水質測定キットで測定した結果、鉄が高濃度に含まれていたことわかった。これより、鉄バクテリアによる皮膜の可能性が考えられた。鉄バクテリアによる皮膜は、油膜とよく似ているため、苦情が寄せられることがある。鉄バクテリアによる皮膜と油膜は顕微鏡観察や油分濃度測定などで判別することができるが、現場でも以下の方法で簡単に判別できる¹⁾。

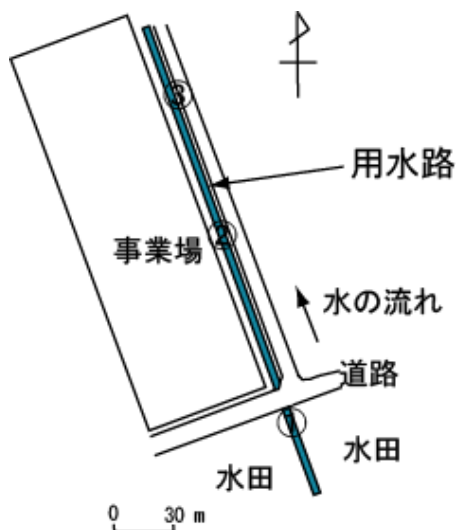
図2 採水地点

農業用水路は三面側溝で水深数 cm、水中には多くの枯葉が観測され、油膜様物質が見られた地点では流れが停滞していた。用水路横には油を使用している事業場が立地している。調査は、平成 23 年 12 月で、採水地点の概略図を図 2 に示す。①が油膜様物質の見られない上流の水、②及び③が油膜様物質の見られた地点である。上流の用水路水は、用水路が水田の中を通過して道路下暗渠に入る手前を採取した。採水は、バケツで用い、②及び③では、油膜様物質を多く採取できるように表層を採取した。特に、②では、別途できるだけ油膜様物質のみをプラスチック小容器を用い採取した。

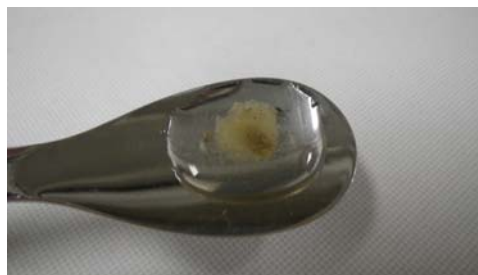
図3 油膜様物質の写真

油膜様物質の写真を図3に示す。用水路で観察したときは光沢のある白膜に見えたが、油膜様物質のみを取り出して観察すると、茶色であった。また、用水路では浮いていたが、油膜様物質のみ採取して試料瓶に移すと、底に沈んだ。この現象は、鉄バクテリアによる皮膜の特徴である³⁾。油膜は、層状に分離する。

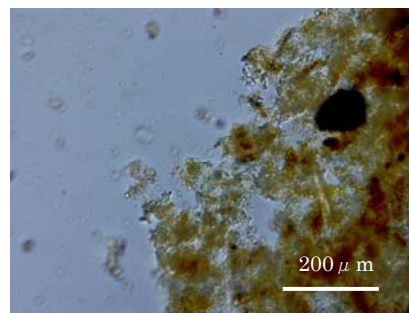
図4 油膜様物質の顕微鏡写真

油膜様物質の顕微鏡写真を図4に示す。鉄バクテリアの集合体は、赤茶色の細長い棒状物質として観察される³⁾が、今回、観察した結果、はっきりとした棒状物質を確認することはできなかった。
